## DIAGNOSTIC AMIANTE AVANT DEMOLITION

**RAPPORT n° A 371506 V2 du 19/07/2023**

Bâtiment commercial "Castorama"  
V2 après investigations des zones non accessibles auparavant  
92 rue Victor Hugo

59260 LILLE- HELLEMES  
date de construction : XXe siècle

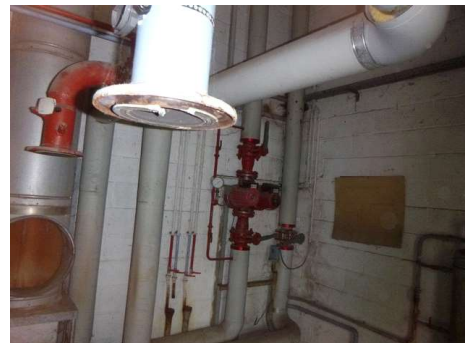
## FICHE : JPC 11

chaufferie < 10 u  
prélèvement analysé : CAST1 RDC JPC 12 - ref. laboratoire AR-23-NM-085317-01-004 chrysotile

**Présence d'amiante décelée**

chrysotile

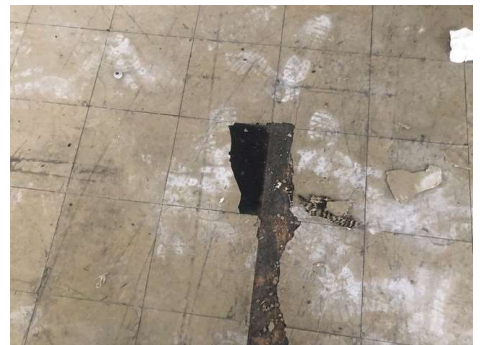
### FICHE : COL 24

"campus" (réserve) env 80 m²  
prélèvement analysé : CAST2 CAMP 1 COL 24 - ref. laboratoire AR-21-NM-052400-01-004 chrysotile

| ELEMENT<br>REPERE | colle noire sous dalles de sol (DS23) |
| RESULTAT | <b>Présence d'amiante décelée</b><br>chrysotile |

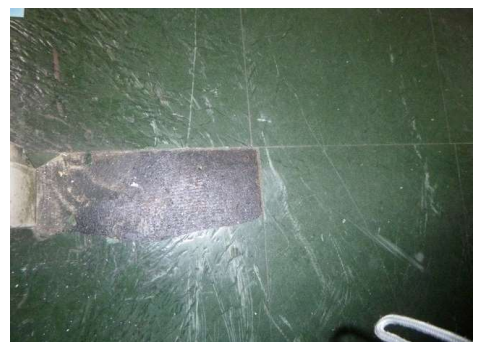
### FICHE : COL 16

circulation, vestiaires, salle de pause, sanitaires, archives et bureaux 11 env 100 m²  
prélèvement analysé : CAST1 ADM 1 COL 16 - ref. laboratoire AR-21-NM-051424-01-016 chrysotile

| ELEMENT<br>REPERE | colle noire sous dalles de sol vnyil (DS15) et dalles de sol PVC |
| RESULTAT | <b>Présence d'amiante décelée</b> |

chrysotile

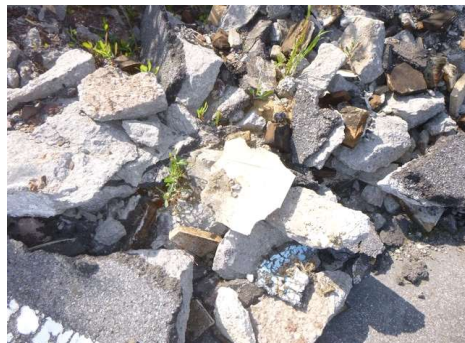
#### FICHE : DS 3

parking - débris en tas débris  
prélèvement analysé : CAST1 EXT PARK DS 3 - ref. laboratoire AR-23-NM-085317-01-001 chrysotile

| ELEMENT<br>REPERE | débris de dalles de sol beiges ur colle noire (COL4) et enrobé |
| RESULTAT | <b>Présence d'amiante décelée</b><br>chrysotile |

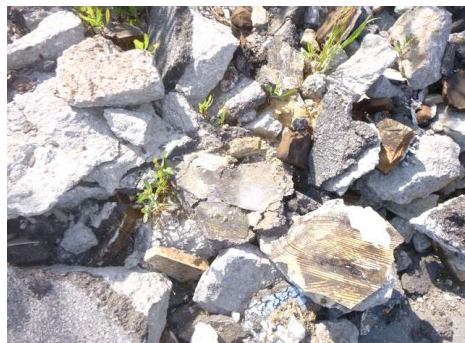
#### FICHE : COL 4

parking - débris en tas débris  
prélèvement analysé : CAST1 EXT PARK COL 4 - ref. laboratoire AR-23-NM-085317-01-002 chrysotile

| ELEMENT<br>REPERE | colle noire sous dalles de sol (DS3) en débris |
| RESULTAT | <b>Présence d'amiante décelée</b><br>chrysotile |

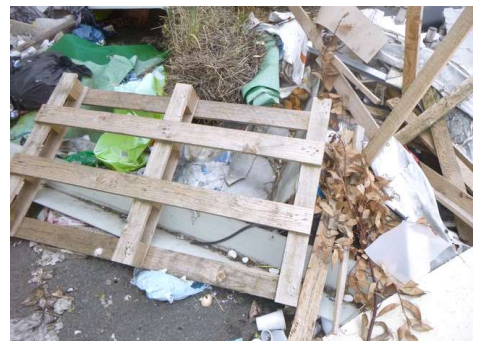
#### FICHE :

cour logistique débris  
trouvé amiantifère : document du DTA ou DDT et/ou absence de marquage et/ou dépôt ou débris hors cadre bâti

| ELEMENT<br>REPERE | débris de faitières en amiante ciment |
| ZONE<br>CONCERNEE | Cour logistique , Enrobés extérieurs<br>cour logistique |
| RESULTAT | Présence d'amiante décelée |
