**COMMUNE DE ROUBAIX - 59**  
**OPÉRATION " ECC PLATT, BOULEVARD DE LYON, MISE EN SECURITE "**  
**NOTE SYNTHÈSE TRAVAUX**  
**DÉSAMIANTAGE, DÉMOLITION - OT3275/OP1155**

**1) DESCRIPTION DU SITE ET PÉRIMÈTRE D'INTERVENTION**

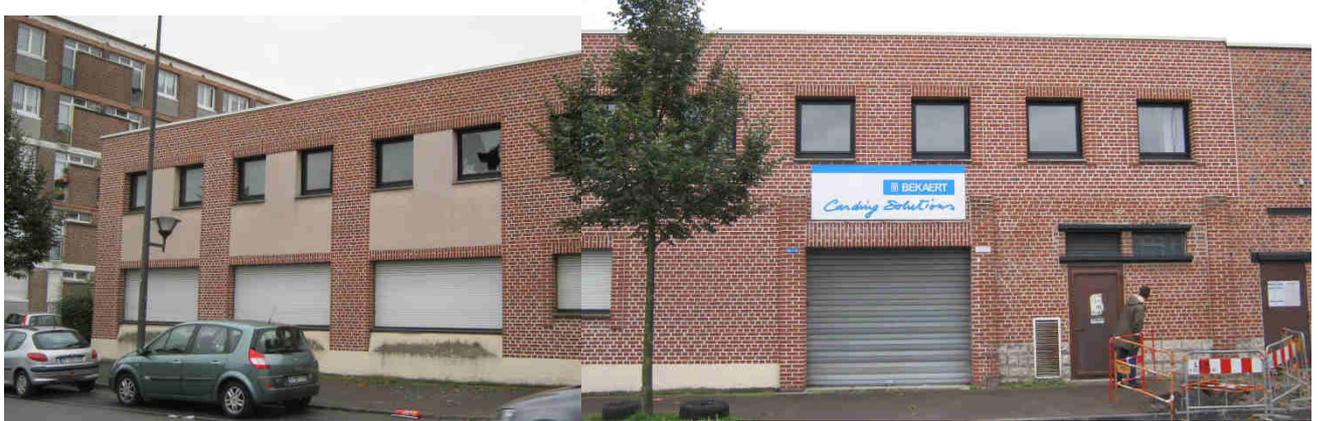
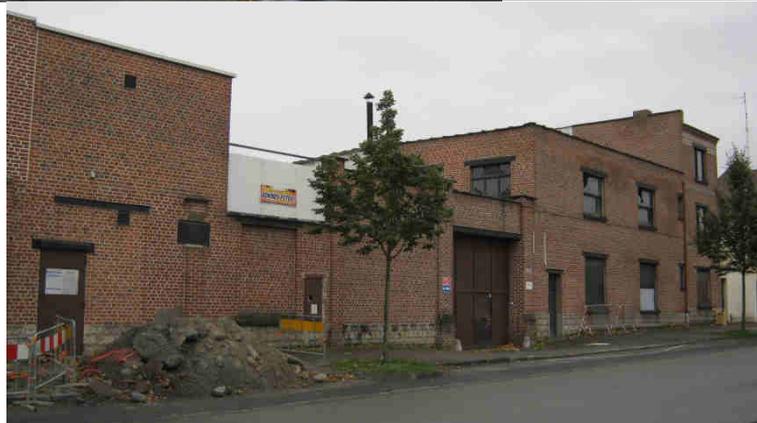
Façade Boulevard de Lyon – photos 1, 2 et 3

**A noter** : la parcelle HO68, constitue en rez-de chaussée l'assise d'un poste de distribution électrique (photo n°2), qui n'appartient pas à l'EPF et qui doit être maintenu car il dessert l'ensemble du quartier. Sur la photo n°3, on voit le poste client à démolir.

En front à rue du site ECC PLATT, sur la **parcelle HO68** appartenant à ENEDIS, il existe un **poste de transformation électrique** en rez-de-chaussée, qui doit être maintenu en service.

Ce poste étant imbriqué dans le bâtiment à démolir par l'EPF, il a été convenu avec l'exploitant que les travaux de scindement et de mise hors d'eau du poste devaient être pris en charge par l'EPF.

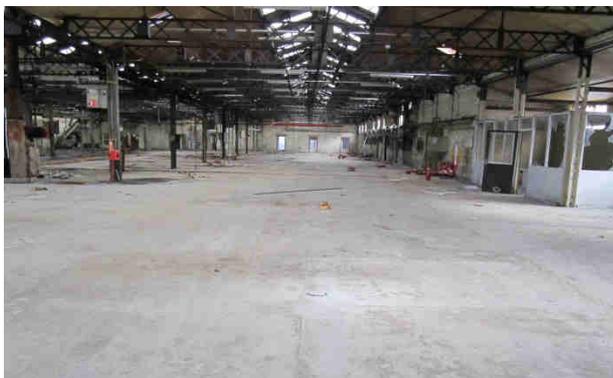
Intérieur : Photo 4

Le bâtiment était composé d'un grand atelier qui accueillait les machines de process. La partie nord, plus récente, le long du boulevard de Lyon, correspondait à la zone des bureaux. En partie sud, le long de la rue Ingres, se trouvait une zone extérieure de stockage.

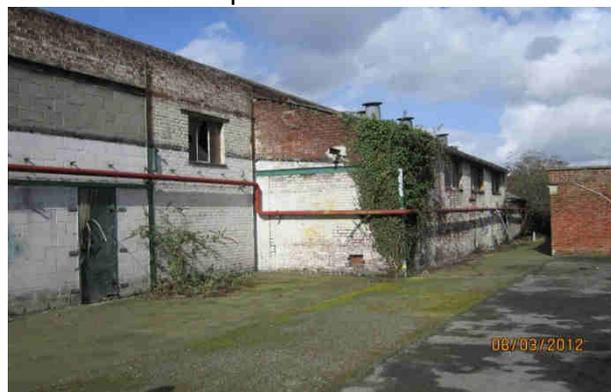
Photo 6 (dalle extérieure à préserver lors de travaux de démolition)

- La démolition du dallage à l'exception de la zone de dalle créée dans le cadre de l'accord de restriction d'usage conventionnelle, en partie Sud-Est du site
