RECHERCHE D'HAP DANS DES ENROBES ROUTIERS

RAPPORT n° A 371506 du 19/07/2023

Bâtiment commercial "Castorama"

92 rue Victor Hugo

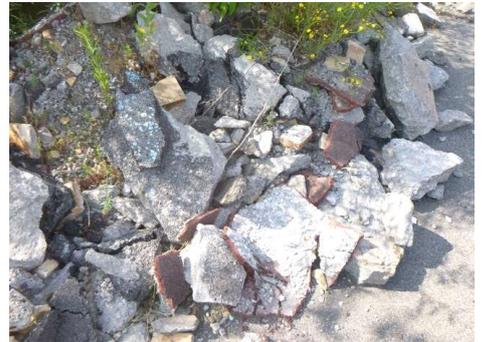
FICHE : HAP 1

ELEMENT REPERE	enrobé rouge de parking
ZONE CONCERNEE	Parking , Enrobés extérieurs parking
PRELEVEMENT	référence DIAGTIM : CASTO1 EXT PARK HAP 1 référence du laboratoire : AR-23-EK-06032-01-001
SYNTHESE DES RESULTATS D'ANALYSES	Valeur inférieure aux limites de quantification du laboratoire

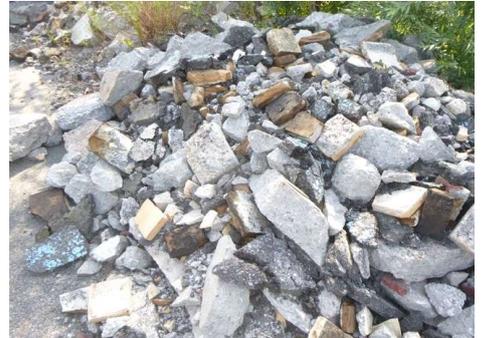
FICHE : HAP 2

ELEMENT REPERE	enrobé noir de parking
ZONE CONCERNEE	Parking , Enrobés extérieurs parking
PRELEVEMENT	référence DIAGTIM : CASTO1 EXT PARK HAP 2 référence du laboratoire : AR-23-EK-06032-01-002
SYNTHESE DES RESULTATS D'ANALYSES	Total des HAP détectés inférieur à 50 mg/kg

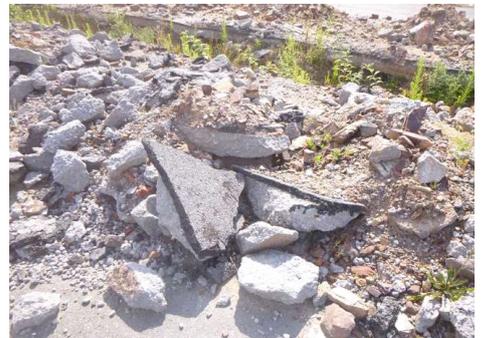
FICHE : HAP 5

ELEMENT REPERE	enrobé noir de parking
ZONE CONCERNEE	Parking , Enrobés extérieurs parking
PRELEVEMENT	référence DIAGTIM : CASTO1 EXT PARK HAP 5 référence du laboratoire : AR-23-EK-06032-01-003
SYNTHESE DES RESULTATS D'ANALYSES	Total des HAP détectés inférieur à 50 mg/kg

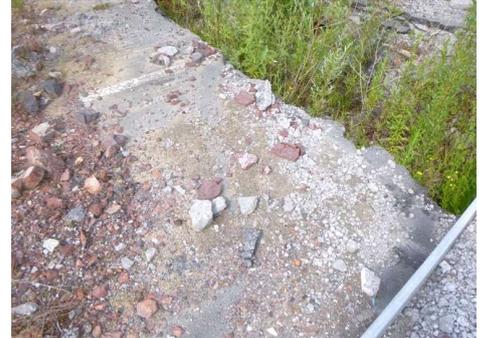
FICHE : HAP 6

ELEMENT REPERE	enrobé rouge de parking
ZONE CONCERNEE	Parking , Enrobés extérieurs parking
PRELEVEMENT	référence DIAGTIM : CASTO1 EXT PARK HAP 6 référence du laboratoire : AR-23-EK-06032-01-004
SYNTHESE DES RESULTATS D'ANALYSES	Total des HAP détectés inférieur à 50 mg/kg

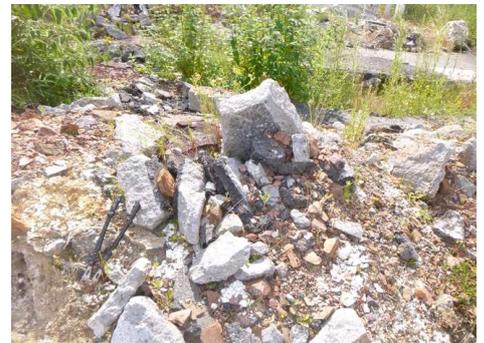
FICHE : HAP 7

ELEMENT REPERE	enrobé noir de parking
ZONE CONCERNEE	Parking , Enrobés extérieurs parking
PRELEVEMENT	référence DIAGTIM : CASTO1 EXT PARK HAP 7 référence du laboratoire : AR-23-EK-06032-01-005
SYNTHESE DES RESULTATS D'ANALYSES	Valeur inférieure aux limites de quantification du laboratoire

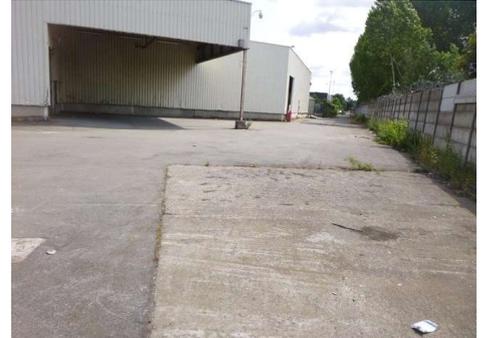
FICHE : HAP 8

ELEMENT REPERE	enrobé de voirie
ZONE CONCERNEE	Cour logistique , Enrobés extérieurs cour logistique
PRELEVEMENT	référence DIAGTIM : CASTO1 EXT COURL HAP 8 référence du laboratoire : AR-23-EK060032-01-006
SYNTHESE DES RESULTATS D'ANALYSES	Valeur inférieure aux limites de quantification du laboratoire

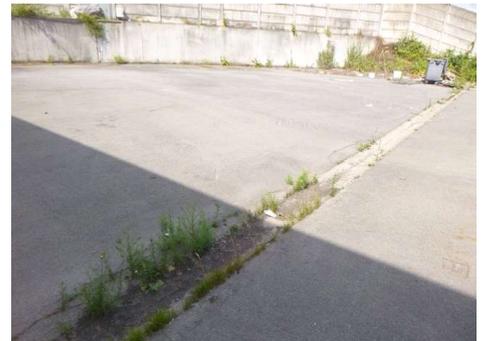
FICHE : HAP 9

ELEMENT REPERE	enrobé de voirie
ZONE CONCERNEE	Cour logistique , Enrobés extérieurs cour logistique
PRELEVEMENT	référence DIAGTIM : CASTO1 EXT COURL HAP 9 référence du laboratoire : AR-23-EK060032-01-007
SYNTHESE DES RESULTATS D'ANALYSES	Valeur inférieure aux limites de quantification du laboratoire

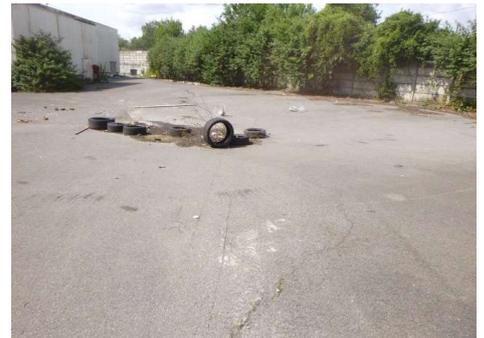
FICHE : HAP 10

ELEMENT REPERE	enrobé de voirie
ZONE CONCERNEE	Cour logistique , Enrobés extérieurs cour logistique
PRELEVEMENT	référence DIAGTIM : CASTO1 EXT COURL HAP 10 référence du laboratoire : AR-23-EK060032-01-008
SYNTHESE DES RESULTATS D'ANALYSES	Valeur inférieure aux limites de quantification du laboratoire

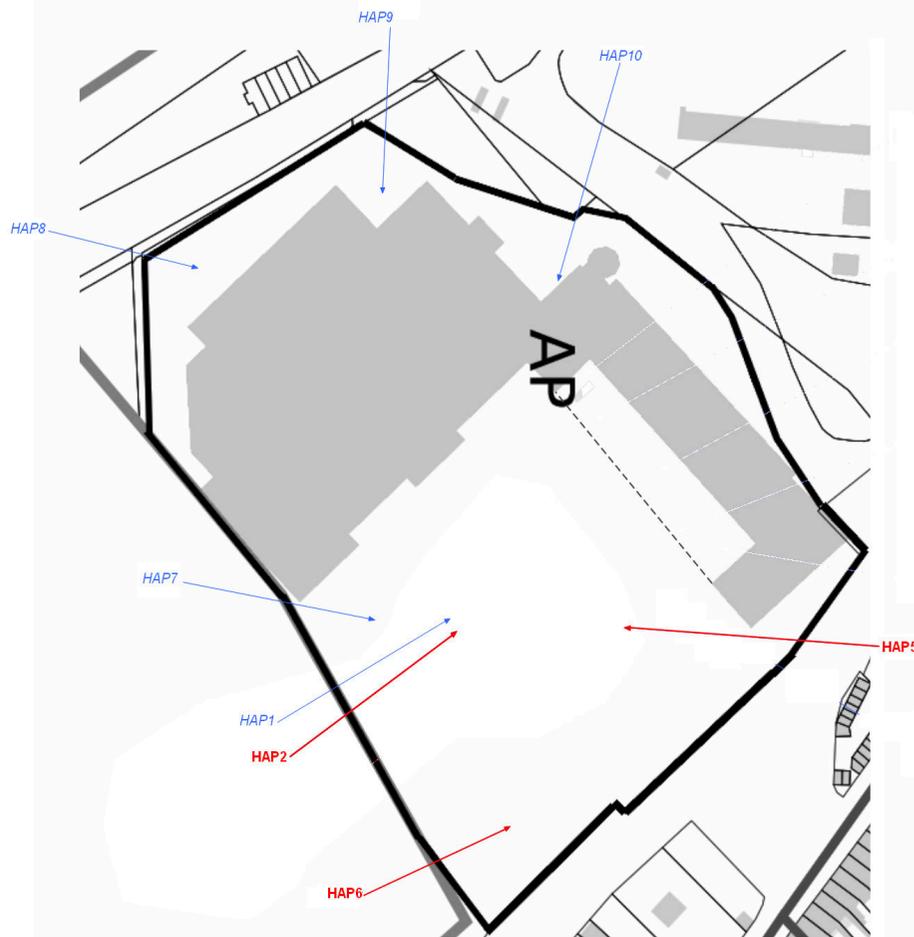
Localisation des prélèvements
(carottes)

HAP/seuils réglementaires de recyclage ou élimination

→ somme HAP < limite de quantification du laboratoire

→ somme HAP > 0.50 mg/kg

→ somme HAP > 50 mg/kg

→ somme HAP > 500 mg/kg
