Hellemmes (59)
**Caractérisation d'enrobés bitumineux
(amiante et HAP)**

Rapport n° PR.59GT.23.0294-59EN – 002 – 1ère diffusion – 05/09/2024

Projet Porte Métropolitaine
Rues Georges Danton et Victor Hugo
59260 – Hellemmes

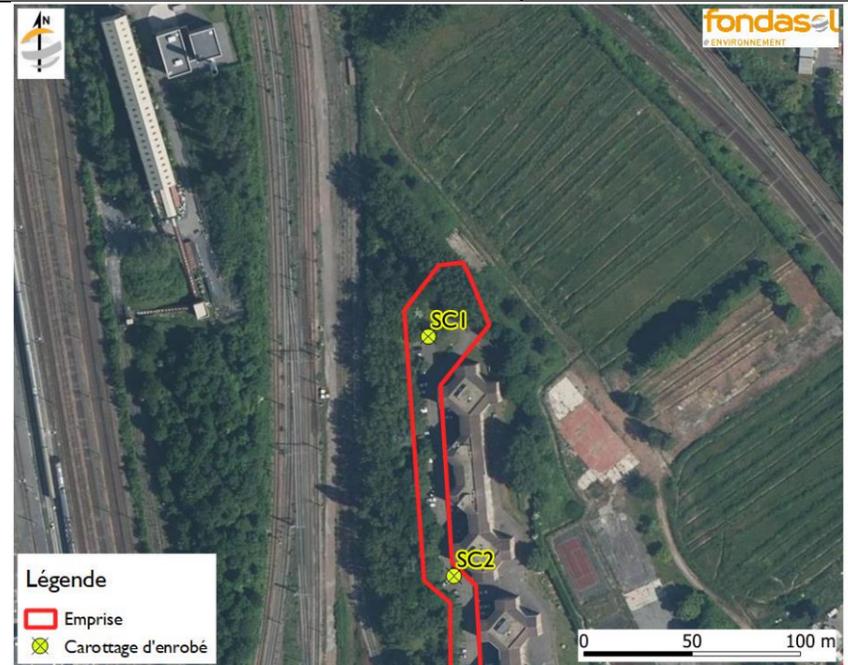
Plan de localisation du point

Référence du point	SCI	Préleveur	Nicolas DEBLONDE
X – Lambert 93	706526.05	Date de prélèvement	14/08/2024
Y – Lambert 93	705800.11	Matériel de prélèvement	Carotteuse portative

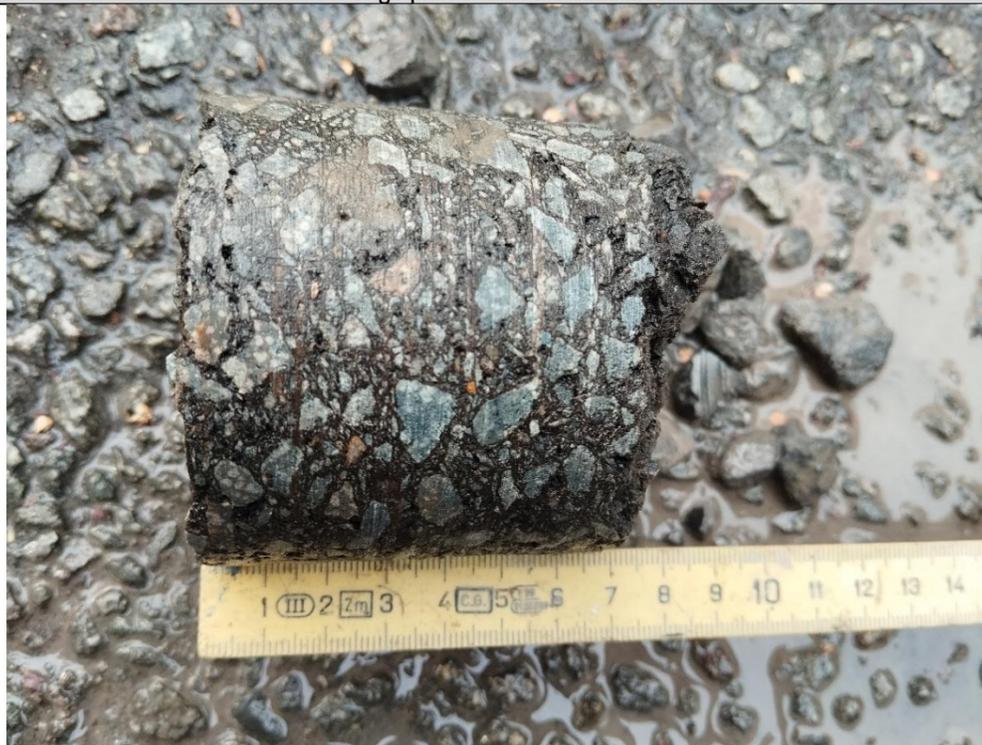
Photographie de la carotte d'enrobé

Epaisseur	7,5 cm	Apparence	Enrobé bitumineux dur
Couleur	Noir	Nombre de couches	1

Recherche quantitative d'amiante		Hydrocarbures aromatiques polycycliques (HAP)	
Nombre de préparations	2	Somme des HAP (mg/kg MS)	<0,5
Amiante	Négatif		
Type de fibre détectée	Aucune

Ces enrobés bitumineux pourront être évacués ou valorisés sans aucune restriction, au regard de la faible teneur en HAP et de l'absence d'amiante.

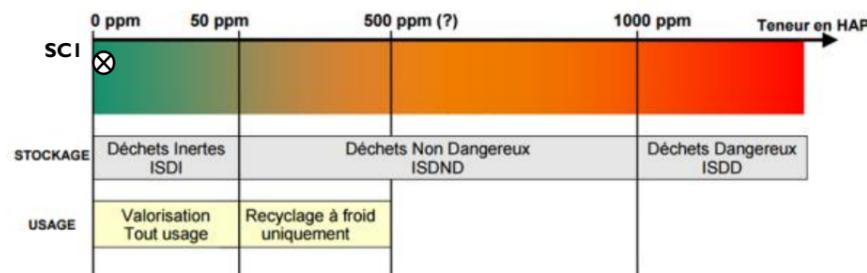
Filières d'évacuation et de recyclage des enrobés – Source : CEREMA

Seuil de 500 ppm en HAP = limite du recyclage à froid : sans réchauffage ni chauffage des agrégats d'enrobés

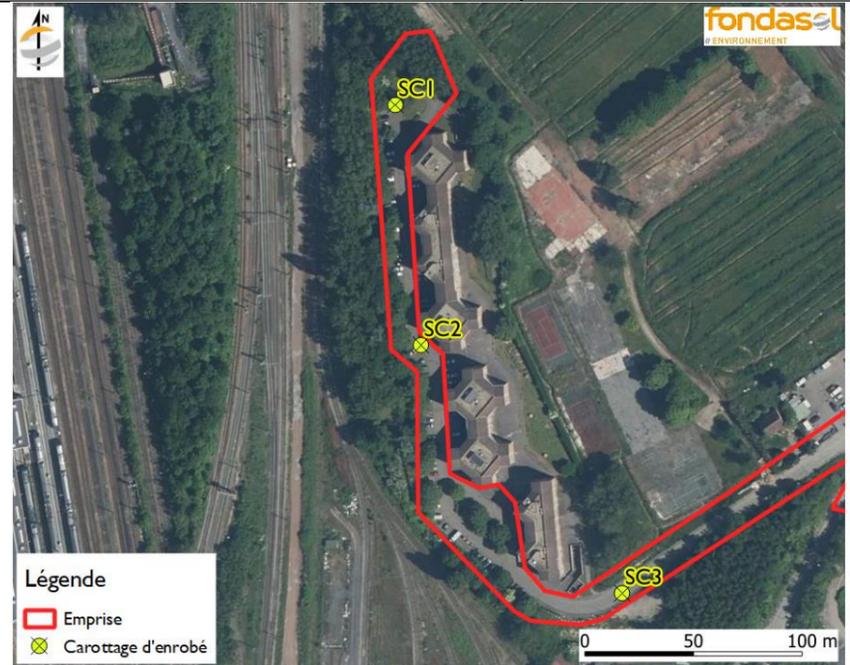
Plan de localisation du point

Référence du point	SC2	Préleveur	Nicolas DEBLONDE
X – Lambert 93	706537.83	Date de prélèvement	14/08/2024
Y – Lambert 93	7057890.31	Matériel de prélèvement	Carotteuse portative

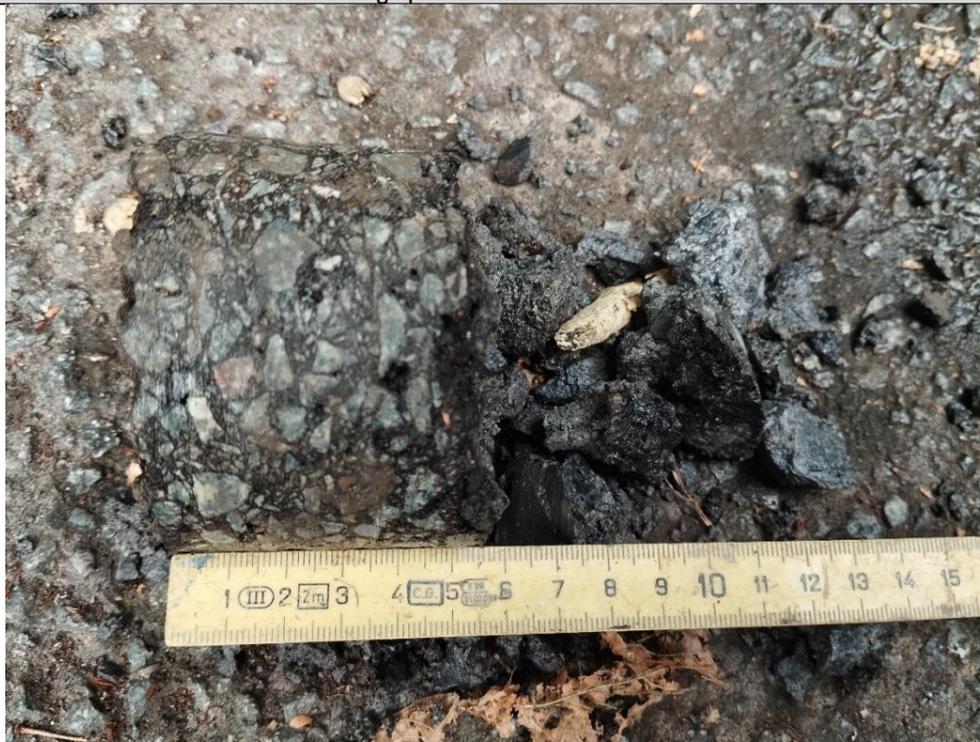
Photographie de la carotte d'enrobé

Epaisseur	5,5 cm	Apparence	Enrobé bitumineux dur
Couleur	Noir	Nombre de couches	1

Recherche quantitative d'amiante		Hydrocarbures aromatiques polycycliques (HAP)	
Nombre de préparations	2	Somme des HAP (mg/kg MS)	<0,5
Amiante	Négatif		
Type de fibre détectée	Aucune

Ces enrobés bitumineux pourront être évacués ou valorisés sans aucune restriction, au regard de la faible teneur en HAP et de l'absence d'amiante.

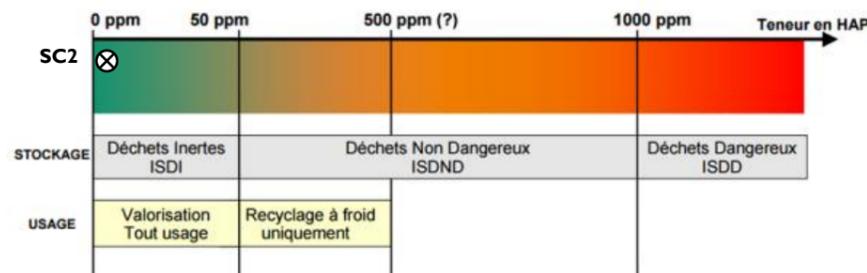
Filières d'évacuation et de recyclage des enrobés – Source : CEREMA

Seuil de 500 ppm en HAP = limite du recyclage à froid : sans réchauffage ni chauffage des agrégats d'enrobés

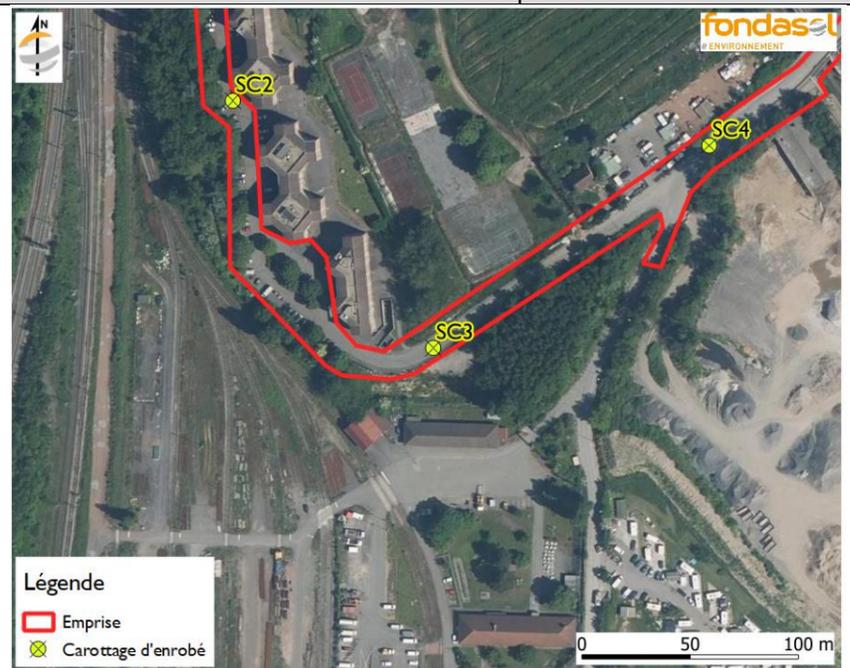
Plan de localisation du point

Référence du point	SC3	Préleveur	Nicolas DEBLONDE
X – Lambert 93	706630.59	Date de prélèvement	14/08/2024
Y – Lambert 93	705775.84	Matériel de prélèvement	Carotteuse portative

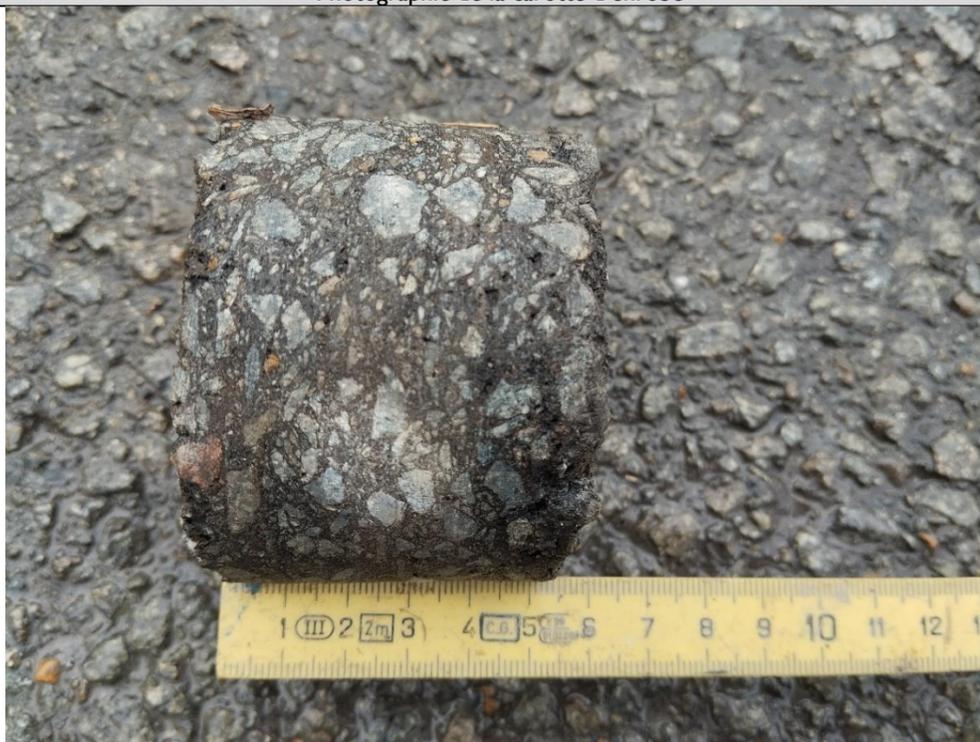
Photographie de la carotte d'enrobé

Epaisseur	5,5 cm	Apparence	Enrobé bitumineux dur
Couleur	Noir	Nombre de couches	1

Recherche quantitative d'amiante		Hydrocarbures aromatiques polycycliques (HAP)	
Nombre de préparations	2	Somme des HAP (mg/kg MS)	<0,5
Amiante	Négatif		
Type de fibre détectée	Aucune

Ces enrobés bitumineux pourront être évacués ou valorisés sans aucune restriction, au regard de la faible teneur en HAP et de l'absence d'amiante.

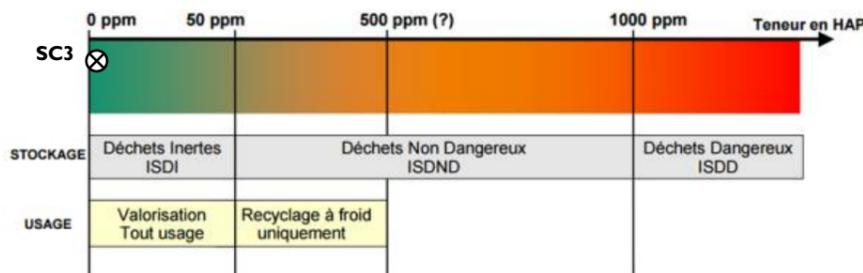
Filières d'évacuation et de recyclage des enrobés – Source : CEREMA

Seuil de 500 ppm en HAP = limite du recyclage à froid : sans réchauffage ni chauffage des agrégats d'enrobés

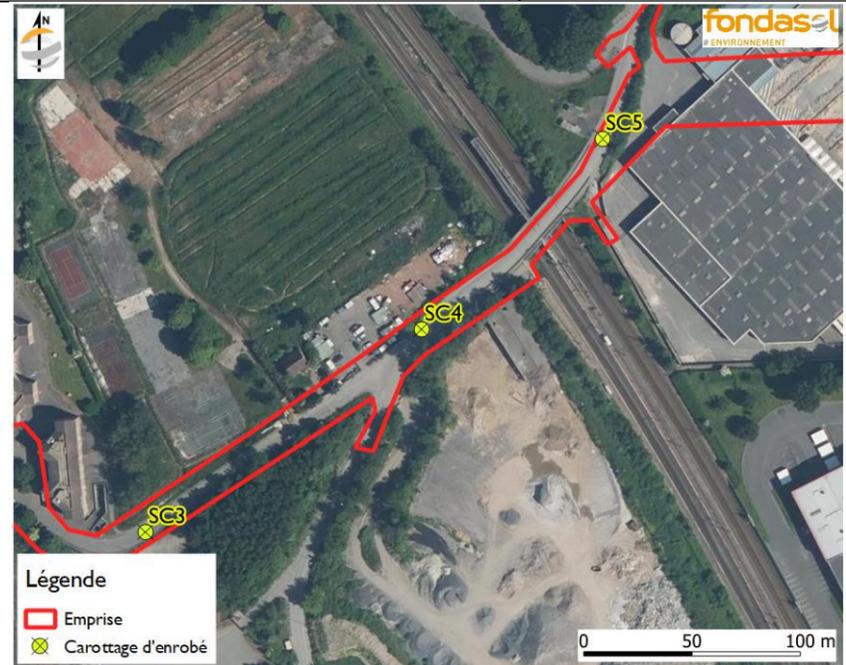
Plan de localisation du point

Référence du point	SC4	Préleveur	Nicolas DEBLONDE
X – Lambert 93	706758.37	Date de prélèvement	14/08/2024
Y – Lambert 93	7057869.61	Matériel de prélèvement	Carotteuse portative

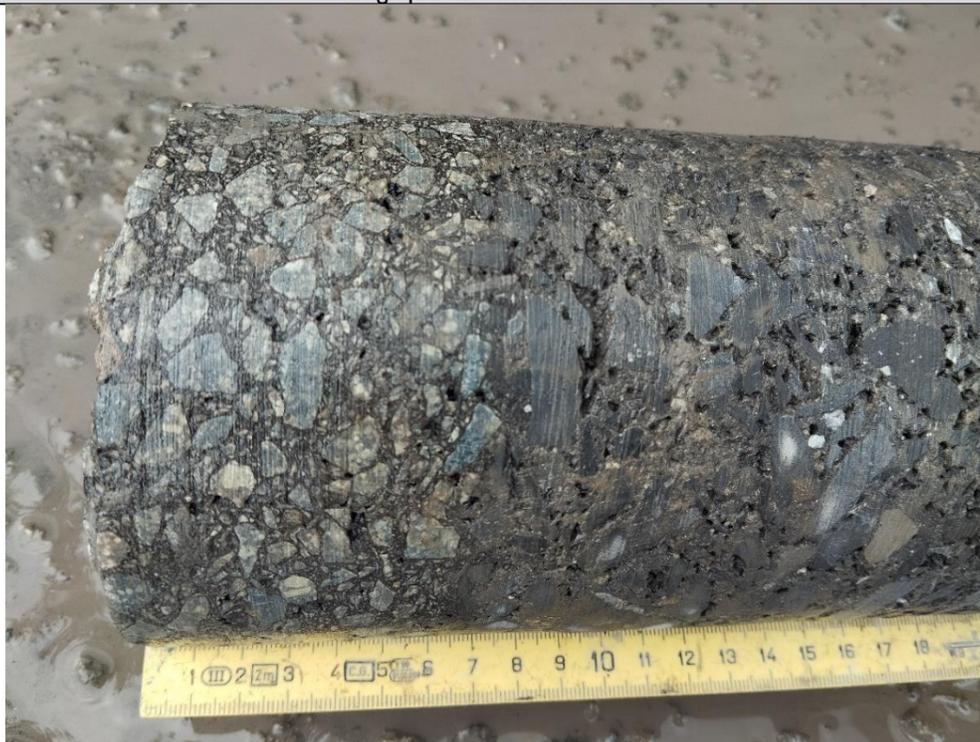
Photographie de la carotte d'enrobé

Epaisseur	6 cm	Apparence	Enrobé bitumineux dur
Couleur	Gris sombre	Nombre de couches	1

Recherche quantitative d'amiante		Hydrocarbures aromatiques polycycliques (HAP)	
Nombre de préparations	2	Somme des HAP (mg/kg MS)	1,78
Amiante	Négatif		
Type de fibre détectée	Aucune

Ces enrobés bitumineux pourront être évacués ou valorisés sans aucune restriction, au regard de la faible teneur en HAP et de l'absence d'amiante.

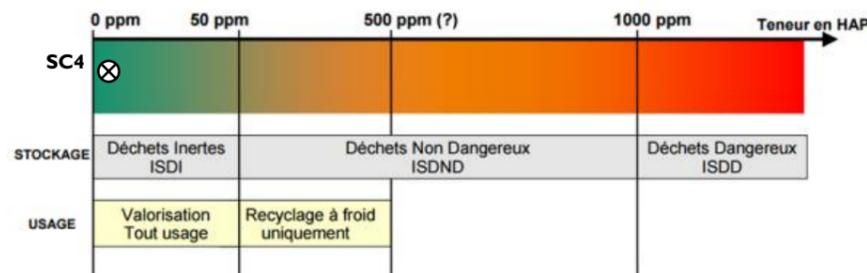
Filières d'évacuation et de recyclage des enrobés – Source : CEREMA

Seuil de 500 ppm en HAP = limite du recyclage à froid : sans réchauffage ni chauffage des agrégats d'enrobés

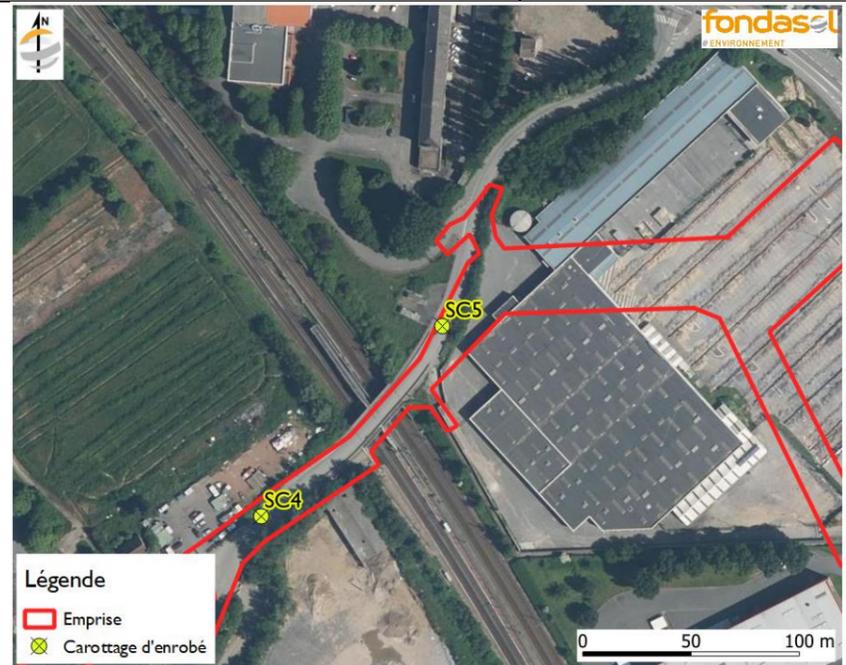
Plan de localisation du point

Référence du point	SC5	Préleveur	Nicolas DEBLONDE
X – Lambert 93	706842.13	Date de prélèvement	14/08/2024
Y – Lambert 93	7057957.71	Matériel de prélèvement	Carotteuse portative

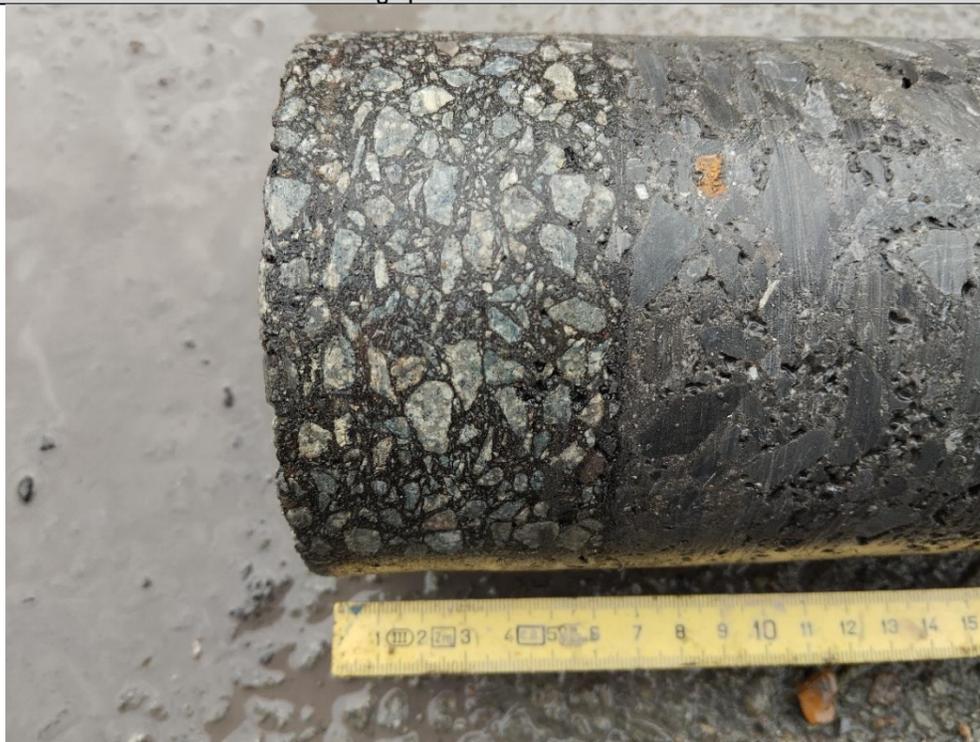
Photographie de la carotte d'enrobé

Epaisseur	6 cm	Apparence	Enrobé bitumineux dur
Couleur	Noir	Nombre de couches	1

Recherche quantitative d'amiante		Hydrocarbures aromatiques polycycliques (HAP)	
Nombre de préparations	2	Somme des HAP (mg/kg MS)	2,20
Amiante	Négatif		
Type de fibre détectée	Aucune

Ces enrobés bitumineux pourront être évacués ou valorisés sans aucune restriction, au regard de la faible teneur en HAP et de l'absence d'amiante.

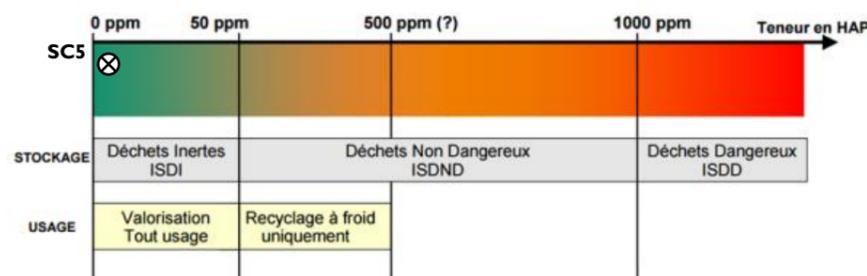
Filières d'évacuation et de recyclage des enrobés – Source : CEREMA

Seuil de 500 ppm en HAP = limite du recyclage à froid : sans réchauffage ni chauffage des agrégats d'enrobés

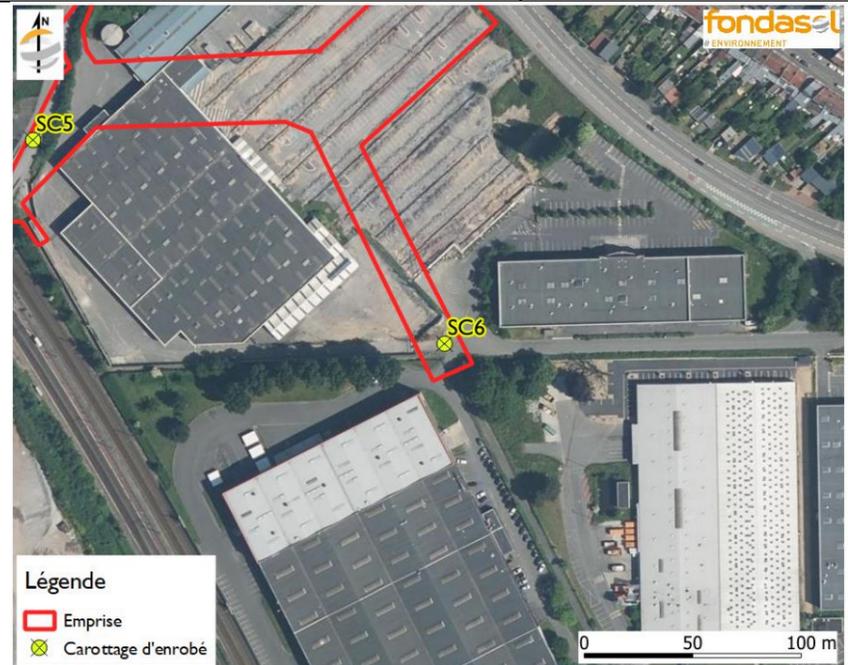
Plan de localisation du point

Référence du point	SC6	Préleveur	Nicolas DEBLONDE
X – Lambert 93	707032.14	Date de prélèvement	14/08/2024
Y – Lambert 93	7057863.62	Matériel de prélèvement	Carotteuse portative

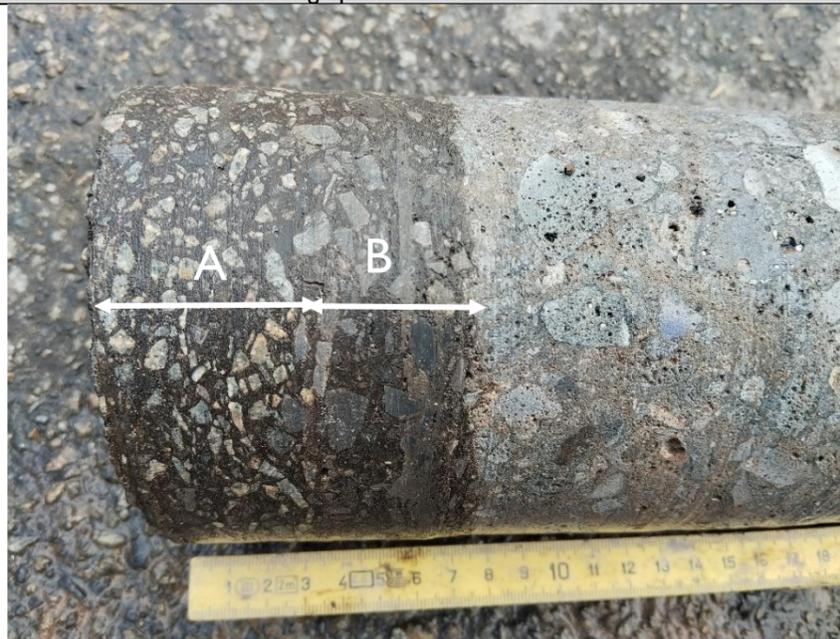
Photographie de la carotte d'enrobé

Épaisseur total d'enrobé bitumineux	7 cm	Nombre de couches	2
-------------------------------------	------	-------------------	---

SC6-A	SC6-B
Épaisseur	4 cm	3 cm
Couleur et description	Noir, grains clairs	Gris, grains sombres
Nombre de préparations par échantillon	2	2
Recherche quantitative d'amiante	Négatif	Négatif
Type de fibre détectée	Aucune	Aucune
Somme des Hydrocarbures aromatiques polycycliques (HAP) (mg/kg MS)	<0,5	0,52

Ces enrobés bitumineux pourront être évacués ou valorisés sans aucune restriction, au regard de la faible teneur en HAP et de l'absence d'amiante.

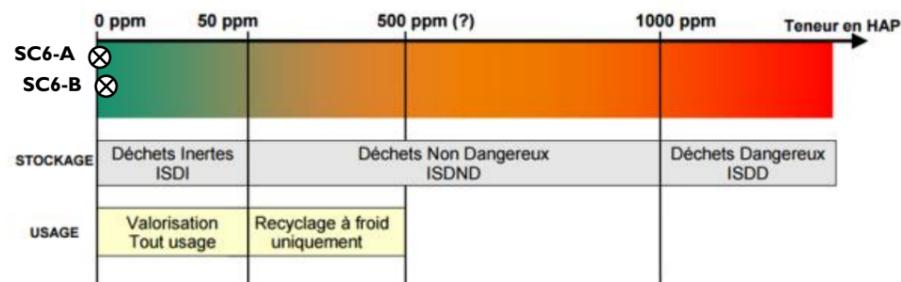
Filières d'évacuation et de recyclage des enrobés – Source : CEREMA

Seuil de 500 ppm en HAP = limite du recyclage à froid : sans réchauffage ni chauffage des agrégats d'enrobés
