# Dossier technique immobilier

N°dossier : **130451**

**Rue Salvador Allende  
59120 LOOS  
Section cadastrale AO, Parcelle(s) n° 335**

## Dossier technique amiante

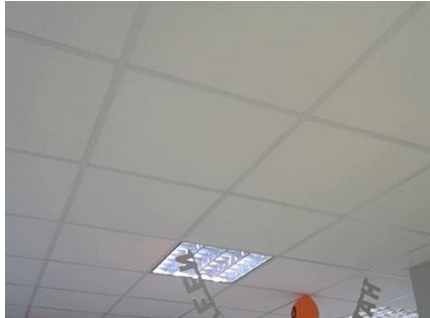
| | <p>Photo n° PHA001<br/>Localisation : N0 - Accueil<br/>Ouvrage : Flocages, Calorifugeages, Faux plafonds<br/>Partie d'ouvrage : Faux plafonds<br/>Description : Faux plafonds<br/>Localisation sur croquis : ZPSO-001</p> |
