## DIAGNOSTIC AMIANTE AVANT DEMOLITION

**RAPPORT n° A 371506 V2 du 19/07/2023**

Bâtiment commercial "Castorama"  
V2 après investigations des zones non accessibles auparavant  
92 rue Victor Hugo

59260 LILLE- HELLEMES  
date de construction : XXe siècle

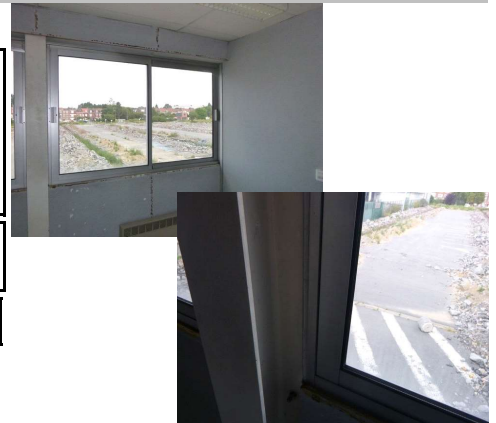
| PRELEVEMENT<br>LABORATOIRE<br>D'ANALYSE | référence DIAGTIM : CAST1 ADM FAC MAS 19<br>réf. laboratoire : AR-21-NM-051424-01-019 |
| RESULTAT | Trouvée sans amiante |

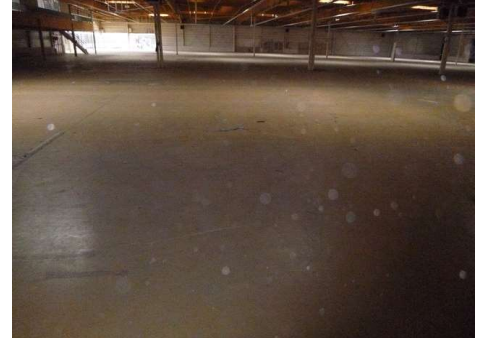
### FICHE : RES 1

| ELEMENT<br>REPERE | résine jaune au sol |
| ZONE<br>CONCERNEE | , Rez-de-chaussée<br>espace de vente |
| RESULTAT | Trouvée sans amiante |

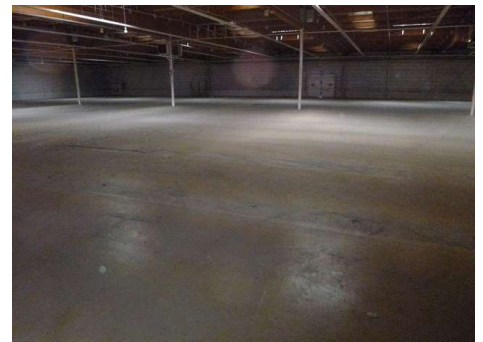
### FICHE : RES 2

| ELEMENT<br>REPERE | résine jaune au sol |
| ZONE<br>CONCERNEE | , Rez-de-chaussée<br>espace de vente |
| RESULTAT | Trouvée sans amiante |

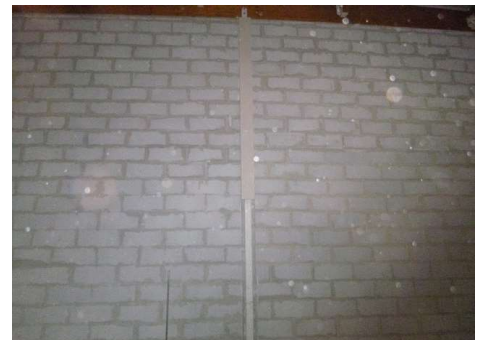
### FICHE : PLAQ 3

| ELEMENT<br>REPERE | plaques plâtreuses sur poteaux métalliques |
| ZONE<br>CONCERNEE | , Rez-de-chaussée<br>réserve - côté vers surface de vente |
| RESULTAT | Trouvée sans amiante |

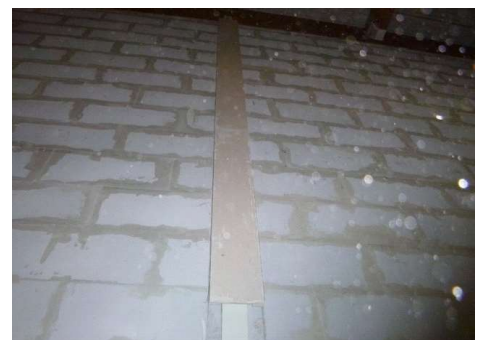
### FICHE : END 4

| ELEMENT<br>REPERE | enduit plâtreux entre plaques (PLAQ3) |
| ZONE<br>CONCERNEE | , Rez-de-chaussée<br>réserve 1 |
| RESULTAT | Trouvée sans amiante |

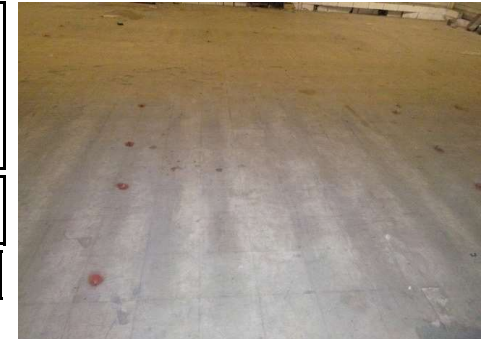
## FICHE : DS 7

| ELEMENT<br>REPERE | dalles de sol beiges |
| ZONE<br>CONCERNEE | , Rez-de-chaussée<br>stock |
| PRELEVEMENT<br>LABORATOIRE<br>D'ANALYSE<br>RESULTAT | référence DIAGTIM : CAST1 MAG RDC DS 7<br>réf. laboratoire : AR-21-NM-051424-01-007<br>Trouvée sans amiante |

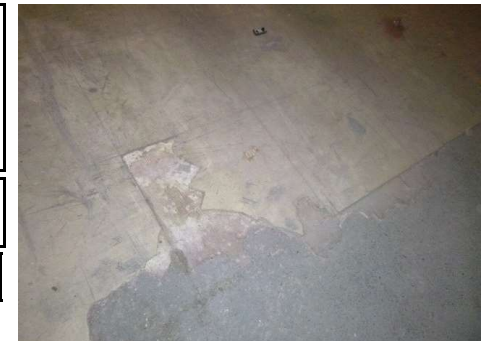
## FICHE : RAG 8

| ELEMENT<br>REPERE | ragréage sous dalles de sol (DS7) |
| ZONE<br>CONCERNEE | , Rez-de-chaussée<br>stock |
| PRELEVEMENT<br>LABORATOIRE<br>D'ANALYSE<br>RESULTAT | référence DIAGTIM : CAST1 MAG RDC RAG 8<br>réf. laboratoire : AR-21-NM-051424-01-008<br>Trouvée sans amiante |

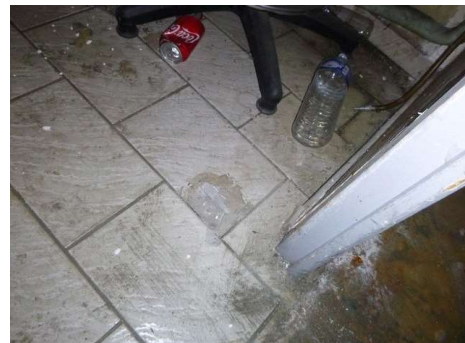
## FICHE : COLS 9

| ELEMENT<br>REPERE | colle de carrelage au sol marron marbré rectangulaire |
| ZONE<br>CONCERNEE | , Rez-de-chaussée<br>local sécurité |
| RESULTAT | Trouvée sans amiante |

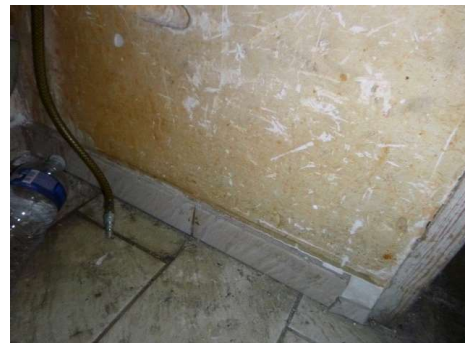
## FICHE : COLPLI 10

| ELEMENT<br>REPERE | colle de plinthes marron rectangulaires |
| ZONE<br>CONCERNEE | , Rez-de-chaussée<br>local sécurité |
| RESULTAT | Trouvée sans amiante |

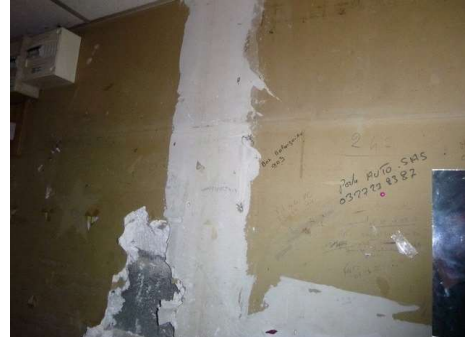
## FICHE : KLI 11

| ELEMENT<br>REPERE | bande calicot et colle sur parois type placoplâtre |
| ZONE<br>CONCERNEE | , Rez-de-chaussée<br>local sécurité |
| RESULTAT | Trouvée sans amiante |

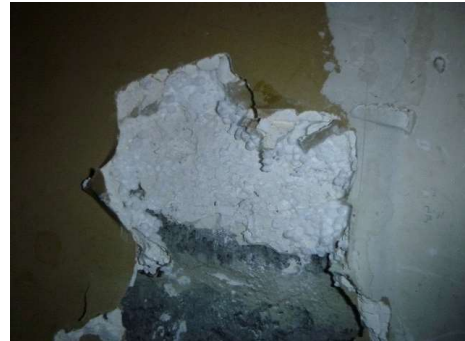
## FICHE : MAP 12

| ELEMENT<br>REPERE | colle "Map" derrière plaques type placoplâtre |
| ZONE<br>CONCERNEE | , Rez-de-chaussée<br>local sécurité |
| RESULTAT | Trouvée sans amiante |

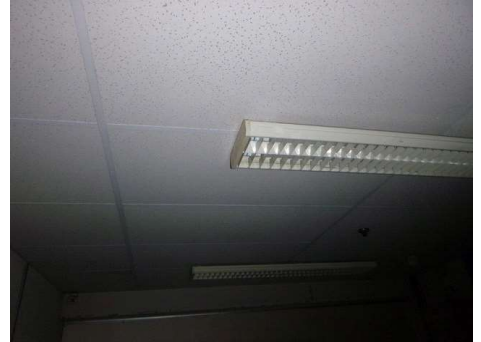
faux plafond type "Amstrong" - sans amiante par nature

, Rez-de-chaussée  
bureaux

Trouvée sans amiante

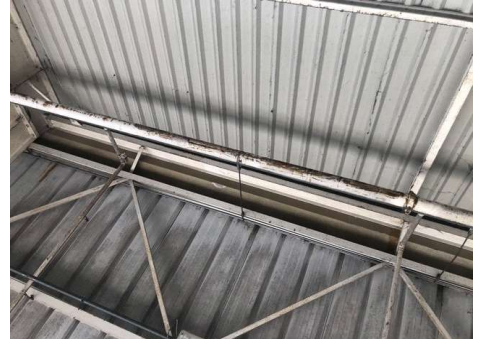
## FICHE : PEINT 22

peinture lisse sous cheneaux

, Rez-de-chaussée  
stock

Trouvée sans amiante

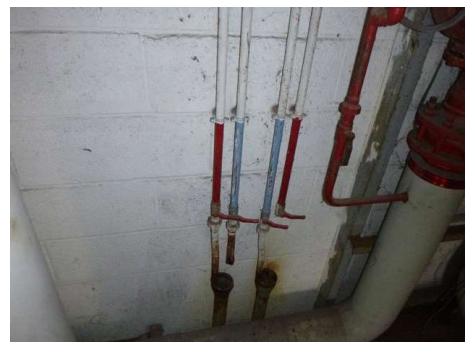
## FICHE : PEINT 13

peinture texturée sur tuyaux rouges

, Rez-de-chaussée  
chaufferie et local sprinkler

Trouvée sans amiante

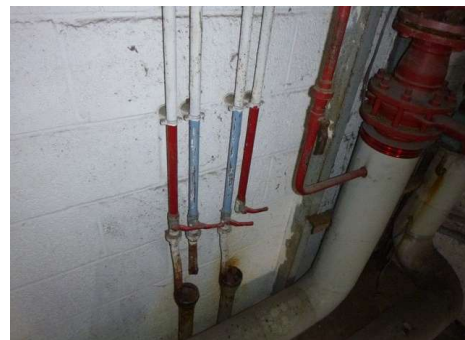
## FICHE : PEINT 14

peinture texturée sur tuyaux bleus

, Rez-de-chaussée  
chaufferie et local sprinkler

Trouvée sans amiante

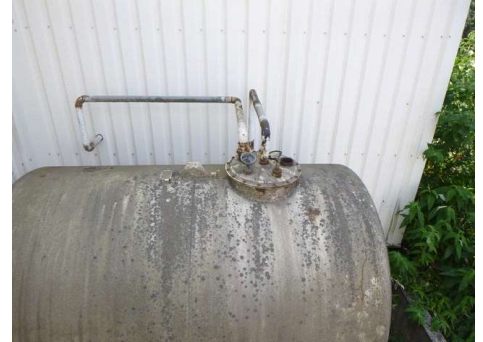
## FICHE : JOINT 28

| ELEMENT<br>REPERE | joint noir sur bride de cuve |
| ZONE<br>CONCERNEE | , Rez-de-chaussée<br>cuve à côté local sprinkler |
| PRELEVEMENT<br>LABORATOIRE<br>D'ANALYSE<br>RESULTAT | référence DIAGTIM : CAST1 RDC JOINT 28<br>réf. laboratoire : AR-23-NM-085317-01-020<br>Trouvée sans amiante |

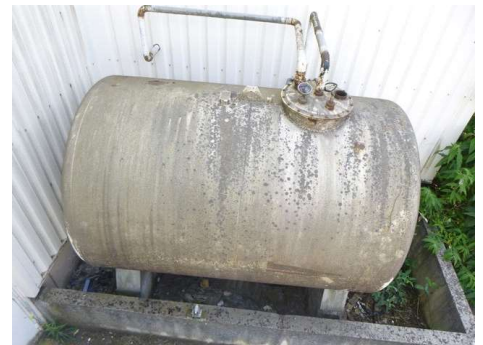
## FICHE : PEINT 29

| ELEMENT<br>REPERE | peinture texturée sur cuve |
| ZONE<br>CONCERNEE | , Rez-de-chaussée<br>cuve à côté local sprinkler |
| PRELEVEMENT<br>LABORATOIRE<br>D'ANALYSE<br>RESULTAT | référence DIAGTIM : CAST1 RDC PEINT 29<br>réf. laboratoire : AR-23-NM-085317-01-021<br>Trouvée sans amiante |

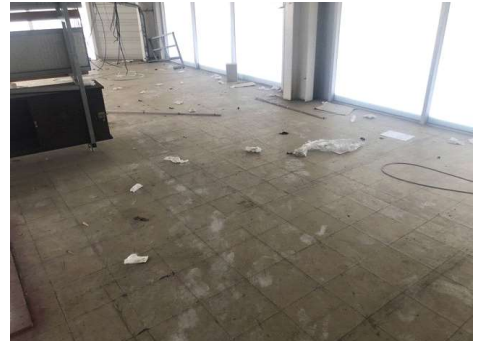
### FICHE : DS 23

| ELEMENT<br>REPERE | dalles de sol beiges 30x30 |
| ZONE<br>CONCERNEE | , Mezzanine<br>campus |
| RESULTAT | Trouvée sans amiante |

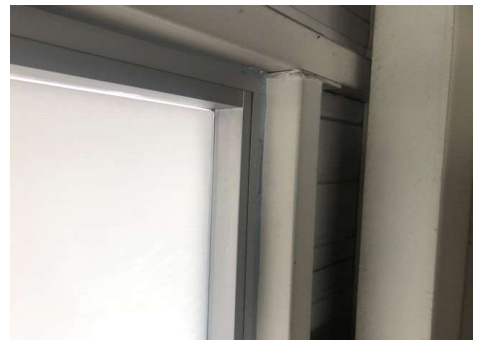
### FICHE : MAS 25

| ELEMENT<br>REPERE | mastic entre menuiserie en aluminium et poutres métalliques |
| ZONE<br>CONCERNEE | , Mezzanine<br>"campus" (réserve) |
| RESULTAT | Trouvée sans amiante |

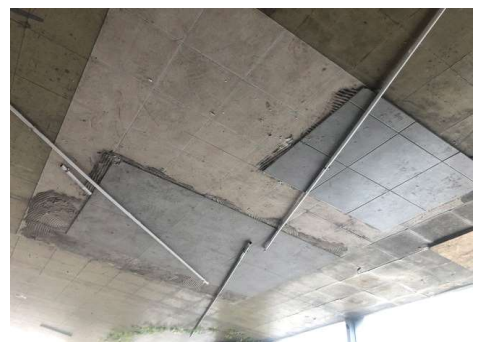
### FICHE : COLS 26

| ELEMENT<br>REPERE | colle de carrelage au sol beige 30x30 sur dalles de sol (DS23) |
| ZONE<br>CONCERNEE | , Mezzanine<br>"campus" (réserve) |
| RESULTAT | Trouvée sans amiante |

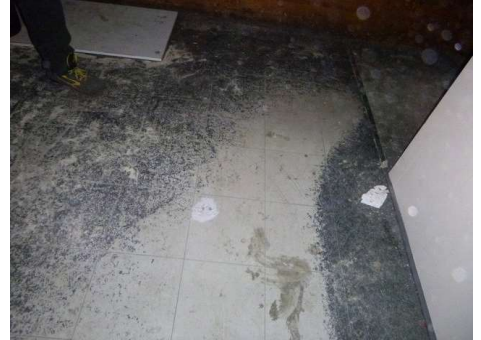
### FICHE : DS 13

| ELEMENT<br>REPERE | dalles de sol beiges |
| ZONE<br>CONCERNEE | , 1er étage<br>palier |
| RESULTAT | Trouvée sans amiante |

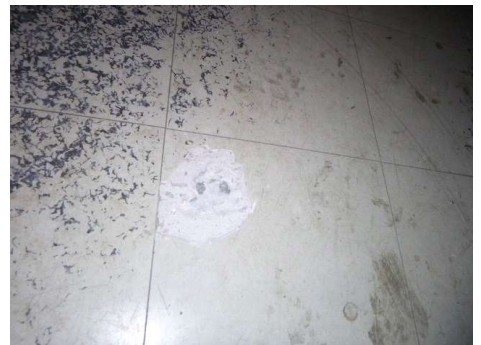
### FICHE : RAG 14

| ELEMENT<br>REPERE | ragréage sous dalles de sol (DS3) , moquette et lé PVC |
| ZONE<br>CONCERNEE | , 1er étage<br>palier et bureaux |
| RESULTAT | Trouvée sans amiante |

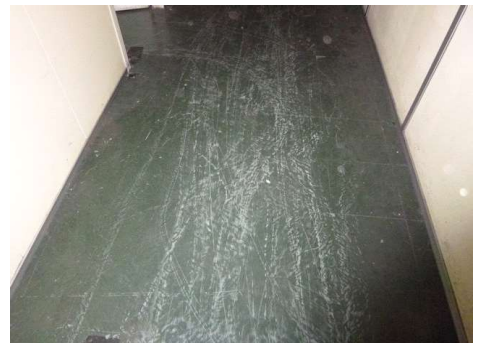
### FICHE : DS 15

| ELEMENT<br>REPERE | dalles de sol vertes marbrées |
| ZONE<br>CONCERNEE | , 1er étage<br>circulation, bureau 6, archives, vestiaires 1 et 2 et salle de pause 1 |
| RESULTAT | Trouvée sans amiante |

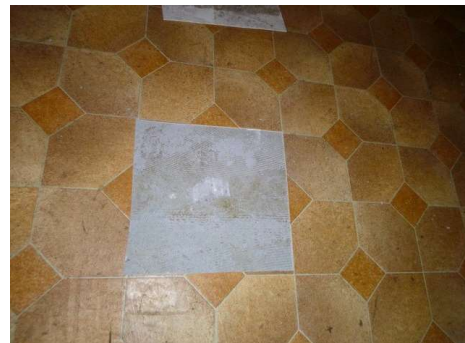
## FICHE : RAG 17

| ELEMENT<br>REPERE | ragréage sous lé PVC |
| ZONE<br>CONCERNEE | , 1er étage<br>logement |
| RESULTAT | Trouvée sans amiante |

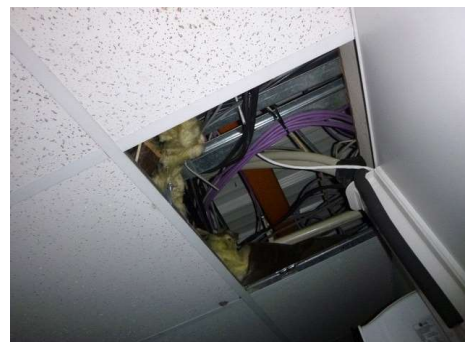
## FICHE : PVB 18

| ELEMENT<br>REPERE | pare-vapeur bitumineux au-dessus du faux-plafond |
| ZONE<br>CONCERNEE | , 1er étage<br>bureaux |
| RESULTAT | Trouvée sans amiante |

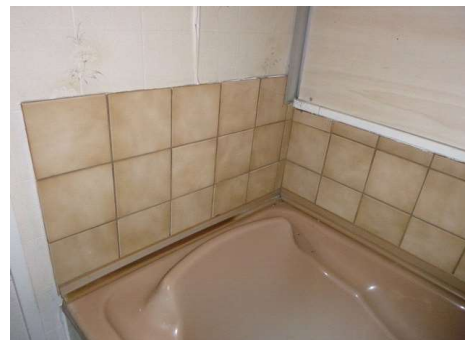
## FICHE : COLM 20

| ELEMENT<br>REPERE | colle de carrelage mural marron 15x15 |
| ZONE<br>CONCERNEE | , 1er étage<br>au dessus de la baignoire et du lavabo |
| RESULTAT | Trouvée sans amiante |

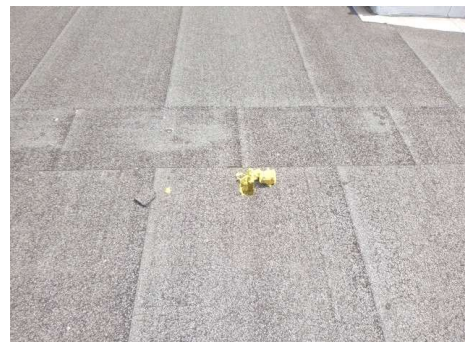
### FICHE : BIT 16

| ELEMENT<br>REPERE | bitume en lé en étanchéité de couverture sur isolant laine |
| ZONE<br>CONCERNEE | , Couverture<br>partie magasin |
| RESULTAT | Trouvée sans amiante |

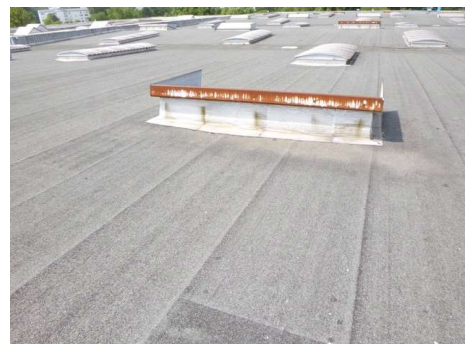
### FICHE : PAXA 17

| ELEMENT<br>REPERE | paxalumin en remonté d'étanchéité |
| ZONE<br>CONCERNEE | , Couverture<br>partie magasin |
| RESULTAT | Trouvée sans amiante |

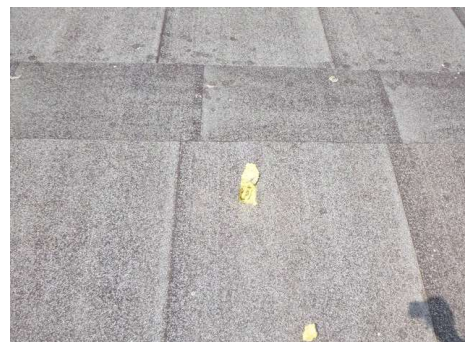
### FICHE : BIT 18

| ELEMENT<br>REPERE | bitume en lé en étanchéité de couverture sur isolant laine |
| ZONE<br>CONCERNEE | , Couverture<br>partie magasin |
| RESULTAT | Trouvée sans amiante |

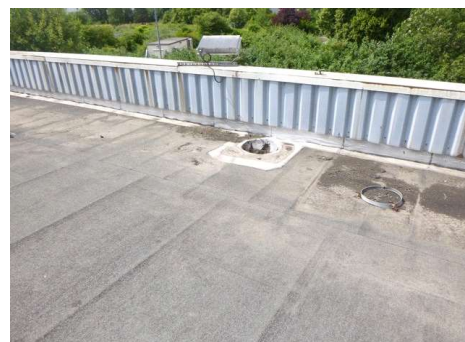
### FICHE : PAXA 19

| ELEMENT<br>REPERE | paxalumin en remonté d'étanchéité |
| ZONE<br>CONCERNEE | , Couverture<br>partie magasin |
| RESULTAT | Trouvée sans amiante |

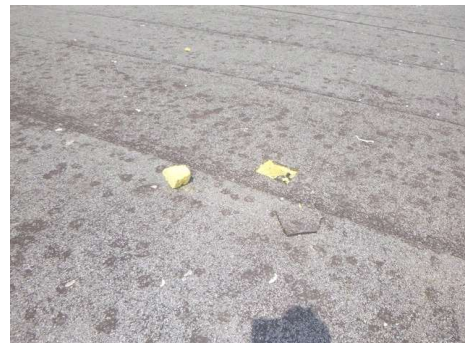
## FICHE : BIT 20

| ELEMENT<br>REPERE | bitume en lé en étanchéité de couverture sur isolant laine |
| ZONE<br>CONCERNEE | , Couverture<br>extension magasin |
| RESULTAT | Trouvée sans amiante |

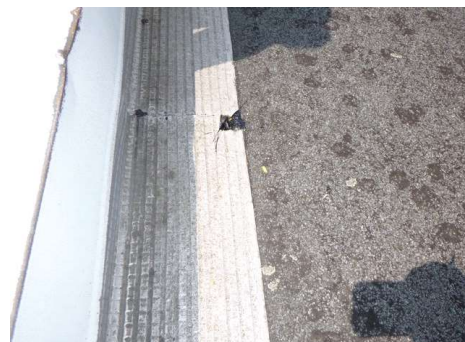
## FICHE : PAXA 21

| ELEMENT<br>REPERE | paxalumin en remonté d'étanchéité |
| ZONE<br>CONCERNEE | , Couverture<br>extension magasin |
| RESULTAT | Trouvée sans amiante |

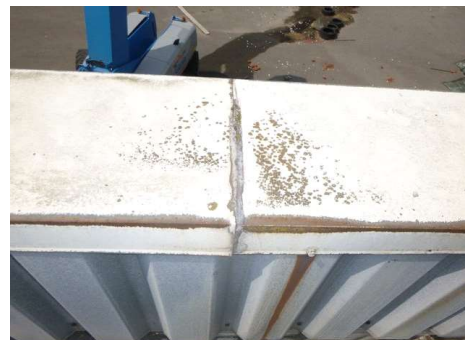
## FICHE : MAS 22

| ELEMENT<br>REPERE | mastic entre tôles métalliques sur têtes de murs |
| ZONE<br>CONCERNEE | , Couverture<br>partie magasin |
| RESULTAT | Trouvée sans amiante |

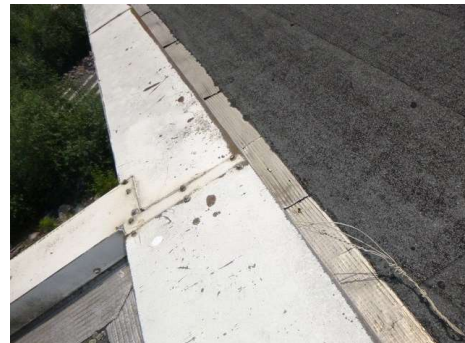
## FICHE : MAS 23

| ELEMENT<br>REPERE | mastic entre tôles métalliques sur têtes de murs |
| ZONE<br>CONCERNEE | , Couverture<br>sur avant magasin |
| RESULTAT | Trouvée sans amiante |

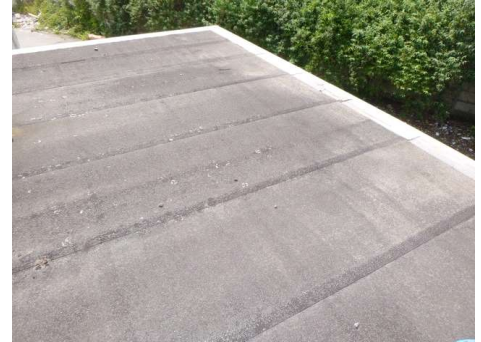
## FICHE : BIT 24

| ELEMENT<br>REPERE | bitume en lé en étanchéité de couverture sur béton |
| ZONE<br>CONCERNEE | , Couverture<br>toiture local sprinkler |
| RESULTAT | Trouvée sans amiante |

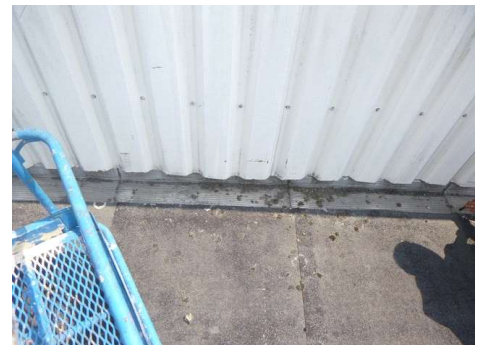
## FICHE : PAXA 25

| ELEMENT<br>REPERE | paxalumin en remonté d'étanchéité |
| ZONE<br>CONCERNEE | , Couverture<br>toiture local sprinkler |
| RESULTAT | Trouvée sans amiante |

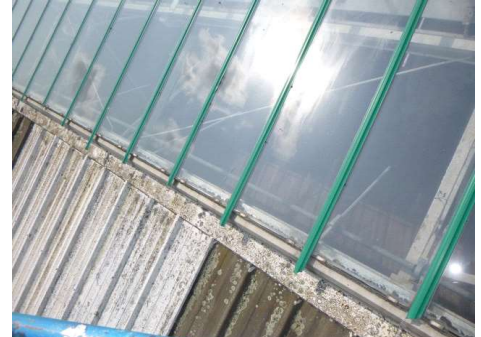
## FICHE : MAS 27

| ELEMENT<br>REPERE | mastic sur verrière entre vitres et aluminium |
| ZONE<br>CONCERNEE | , Couverture<br>toiture |
| RESULTAT | Trouvée sans amiante |

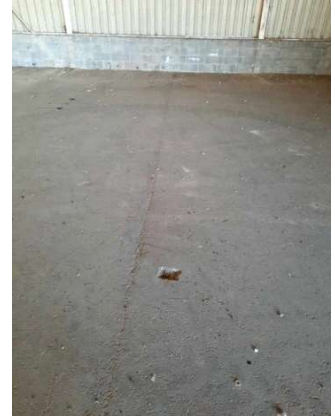
#### FICHE : ENR 1

| ELEMENT<br>REPERE | enrobé |
| ZONE<br>CONCERNEE | Cour matériaux , Enrobés extérieurs<br>cour matériaux |
| RESULTAT | Trouvée sans amiante |

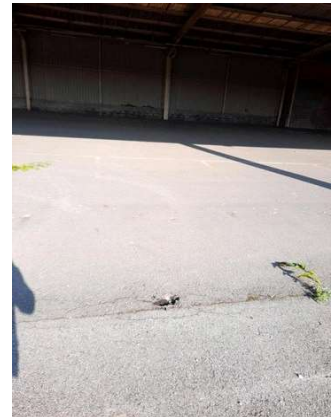
| PRELEVEMENT<br>LABORATOIRE<br>D'ANALYSE | référence DIAGTIM : CAST EXT ENR 2<br>réf. laboratoire : AR-21-NM-051404-01-002 |
| RESULTAT | Trouvée sans amiante |

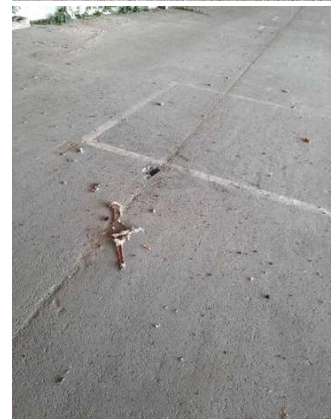
#### FICHE : ENR 3

| ELEMENT<br>REPERE | enrobé |
| ZONE<br>CONCERNEE | Cour matériaux , Enrobés extérieurs<br>cour matériaux |
| RESULTAT | Trouvée sans amiante |

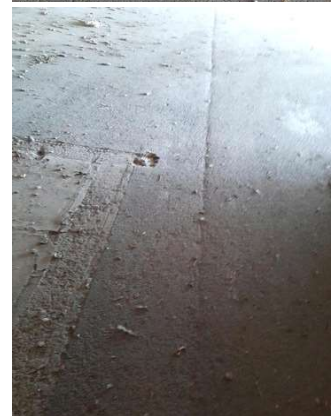
#### FICHE : ENR 4

| ELEMENT<br>REPERE | enrobé |
| ZONE<br>CONCERNEE | Cour matériaux , Enrobés extérieurs<br>cour matériaux |
| RESULTAT | Trouvée sans amiante |

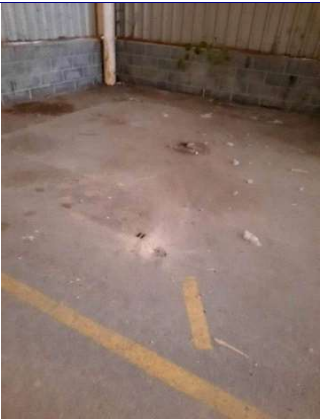
## FICHE : ENR 5

| ELEMENT<br>REPERE | enrobé |
| ZONE<br>CONCERNEE | Cour matériaux , Enrobés extérieurs<br>cour matériaux |
| RESULTAT | Trouvée sans amiante |

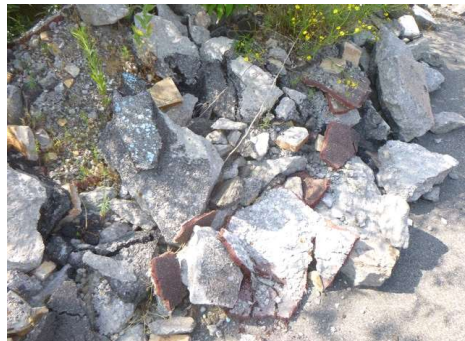
#### FICHE : ENR 1

| ELEMENT<br>REPERE | enrobé rouge de parking |
| ZONE<br>CONCERNEE | Parking , Enrobés extérieurs<br>parking |
| RESULTAT | Trouvée sans amiante |

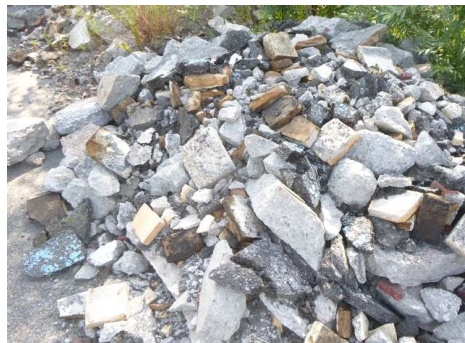
#### FICHE : ENR 2

| ELEMENT<br>REPERE | enrobé noir de parking |
| ZONE<br>CONCERNEE | Parking , Enrobés extérieurs<br>parking |
| RESULTAT | Trouvée sans amiante |

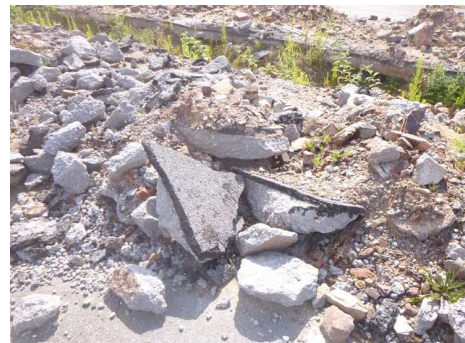
## FICHE : ENR 5

| ELEMENT<br>REPERE | enrobé noir de parking en débris |
| ZONE<br>CONCERNEE | Parking , Enrobés extérieurs<br>parking (débris en tas) |
| RESULTAT | Trouvée sans amiante |

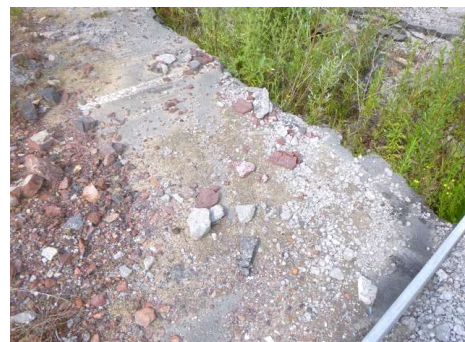
## FICHE : ENR 6

| ELEMENT<br>REPERE | enrobé rouge de parking en débris |
| ZONE<br>CONCERNEE | Parking , Enrobés extérieurs<br>parking (débris en tas) |
| RESULTAT | Trouvée sans amiante |

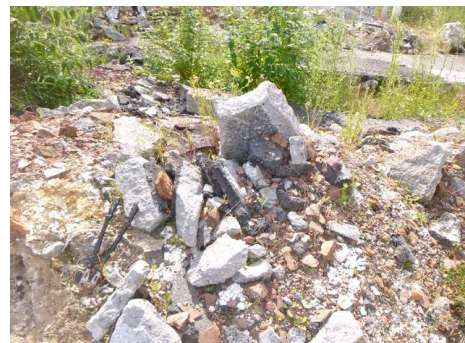
## FICHE : ENR 7

| ELEMENT<br>REPERE | enrobé noir de parking en débris |
| ZONE<br>CONCERNEE | Parking , Enrobés extérieurs<br>parking (débris en tas) |
| RESULTAT | Trouvée sans amiante |

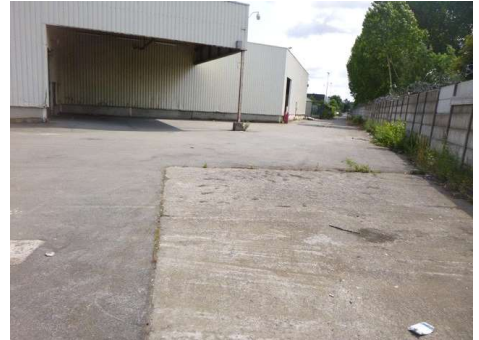
#### FICHE : ENR 8

| ELEMENT<br>REPERE | enrobé de voirie |
| ZONE<br>CONCERNEE | Cour logistique , Enrobés extérieurs<br>cour logistique |
| RESULTAT | Trouvée sans amiante |

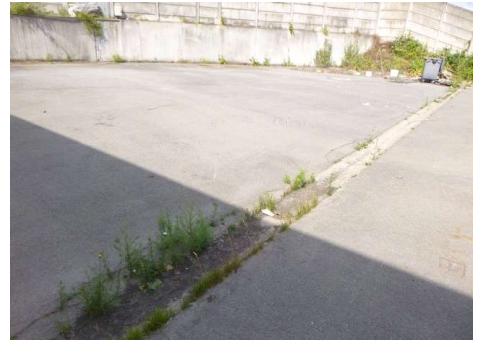
#### FICHE : ENR 9

| ELEMENT<br>REPERE | enrobé de voirie |
| ZONE<br>CONCERNEE | Cour logistique , Enrobés extérieurs<br>cour logistique |
| RESULTAT | Trouvée sans amiante |

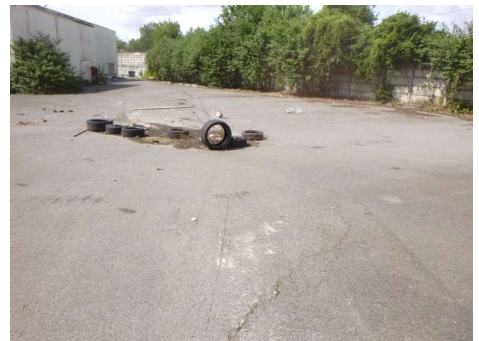
#### FICHE : ENR 10

| ELEMENT<br>REPERE | enrobé de voirie |
| ZONE<br>CONCERNEE | Cour logistique , Enrobés extérieurs<br>cour logistique |
| RESULTAT | Trouvée sans amiante |
